قلعـــة دوبيه: تاريخ مكتوب بالحجر

د. علي إ. زين الدين ([1])

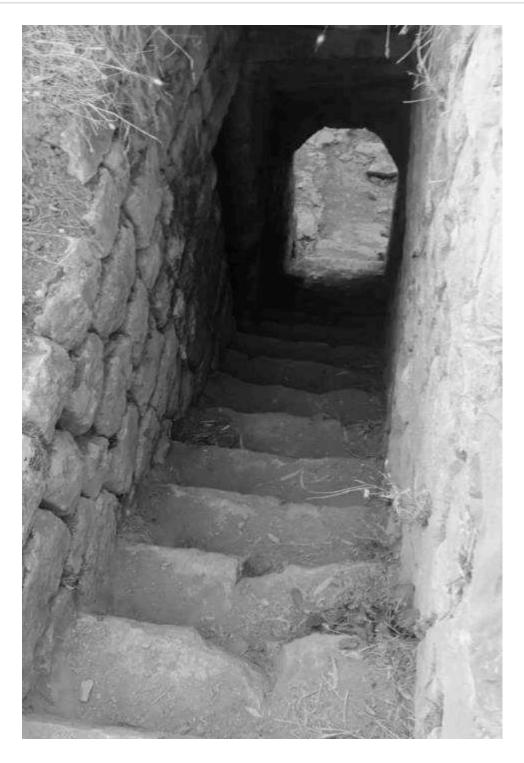
جزء من داخل القلعة

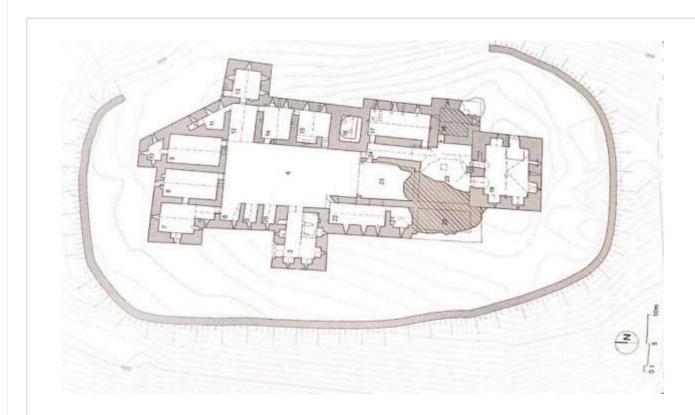
مخطط القلعة ويبدو مخطط الخندق

القلعة محمية بغط دفاعيّ أول خندق محفور في الصخر بعرض يتراوح بين 7-8م دُعِّم ببناء حجري من كتل ضخمة يبلغ متوسط ارتفاعها 0.50م، في بعض جوانبه التي تفتقد وجود الصخر فيها، ولكن من غير الممكن في الوقت الحالي معرفة العمق الذي يبلغه بسبب امتلانه بالردم، يلي ذلك خط الذفاع الثاني المتمثل بسور القلعة ويمتد من الجهة الجنوبيّة – الغربيّة إلى الجهة الشّمالية – الغربيّة، في وسط تلك المسافة يقع المدخل الرئيس المهيب بجمال العمارة والأرضية المبلطة، يتقدم المدخل لجهة الشّرق أكبر الأبراج المربعة الموزعة على جوانب القلعة، تضم الجدران المحيطة بالمدخل، ويبلغ عرضها 1م على الأقل فراغات مربعة الشّكل طول ضلعها 0.00م، تقع في الوسط من جانبي المدخل من الداخل، وهي على الأرجح ليوضع فيها عارض خشبي يكون القفل من الداخل حين يغلق باب القلعة، إحدى تلك الفتحات عميقة في الجدار، إذ يسحب إلى داخلها العارض الخشبي حين فتح باب المدخل، أمّا حين الإغلاق يسحب العارض الخشبي من الجدار، ليدخل طرفه في الفتحة المقابلة تمامًا في الجدار المقابل إذ يستحيل فتح الباب إلّا بعد سحب العارض أو تحطيمه، وهذا الأمر يحتاج إلى قوة كبيرة جدًا لفعل ذلك، وبحسب تكوين المدخل يتضح أن الباب الخارجي كان يفتح إلى الذاخل لجهة الشّمال من المدخل ويُتَحكم بهذه العمليّة من خلال الحراس الموجودين في الغرفة الملحقة بالبرج الذي يتخلله ثلاث من المدخل إلى السّاحة وسط القلعة من خلال درج يليه ممر ضيق. الجهتين إلى اليمين وإلى اليسار من المدخل، والعبور من المدخل إلى السّاحة وسط القلعة من خلال درج يليه ممر ضيق.
